## ベトナムの歴史地区古都ホイアンの保存に関する研究：文化遺産保存を目的とした日本の国際協力事例を通して

博士論文

ベトナムの歴史地区古都ホイアンの保存に関する研究

Conservation study on “Hoi An Ancient Town ” historic area in  
Vietnam

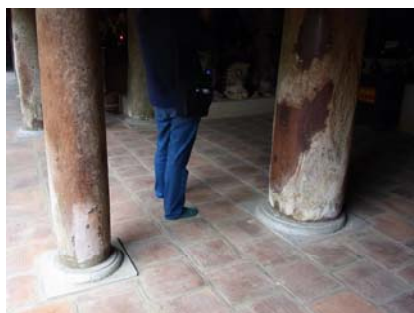
C. 柱の劣化

下部に色の退化や表面の剥離が見られる。（H22.12.30 撮影）

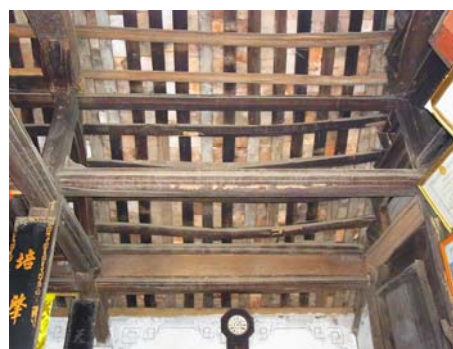
#### B. 主屋の主室小屋組み

桁が一部白く材料が取替えられている。小壁や梁も白く後補だとわかる。全体的に表面が剥離する木材の性質が分かる。

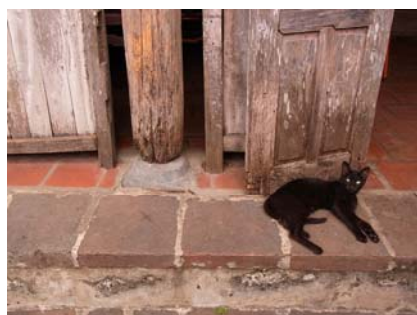
#### D. 礎石の上に乗る柱

下部から劣化が生じている。

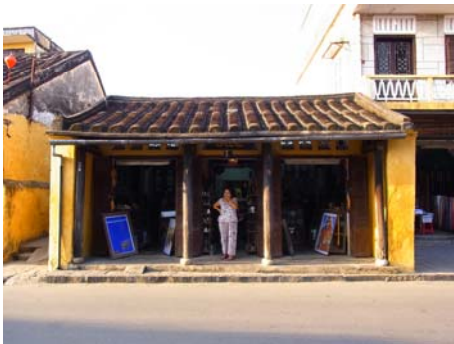
柱の中心部が礎石とずれる、屋根瓦の破損が散見できるなど、調査時は手入れが必要な状況であった。2008年に修理が行われたとあるが、こうした構造的な部分は修理されなかったのか、修理されたが、再度ずれたのかは不明である。

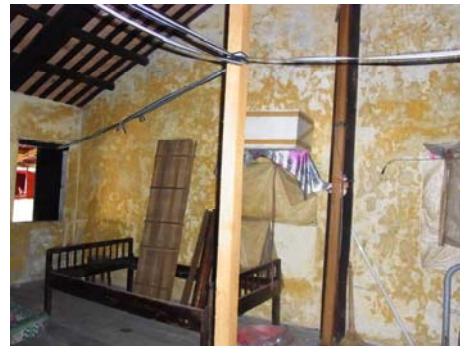
壁面の劣化の様子。黄色く仕上げた塗装がはげて白い面を見せている。

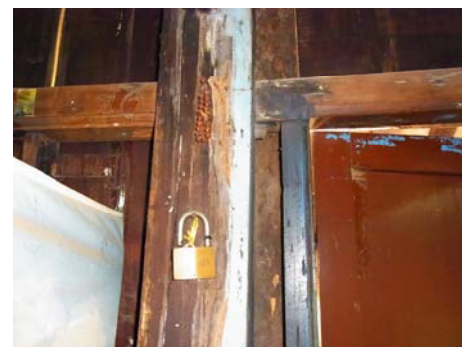
湿度が高く雨の多い気候のため、材料表面の劣化が散見できる。日々所有者による家屋の管理が求められていることが納得できる。

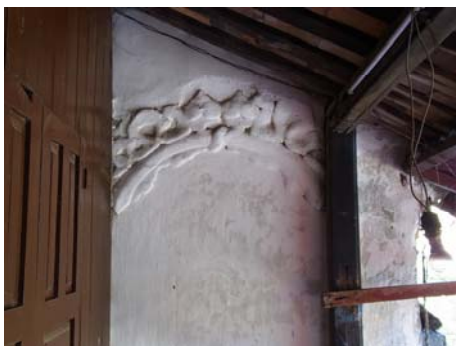
ベランダに残る装飾。虹梁が埋め込まれている。伝統的な要素を維持するのなら、内部に塗りこめることは避ける方が望ましい。

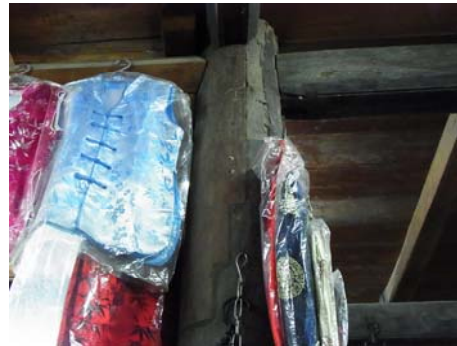
柱は上部の腐朽箇所。部材表面が剥離している。

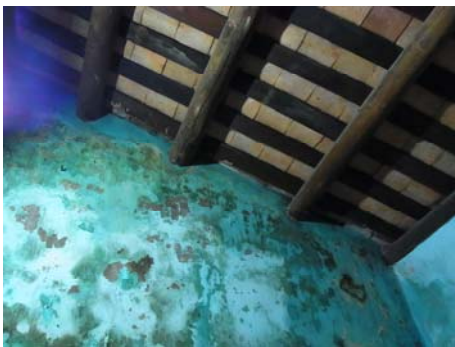
小屋組みがなく壁構造である。壁の剥離が激しいのは、湿気の多い気候と秋の台風による河川の増水の影響だろう。家屋の日常的な維持と管理の欠かせないことがよくわかる。

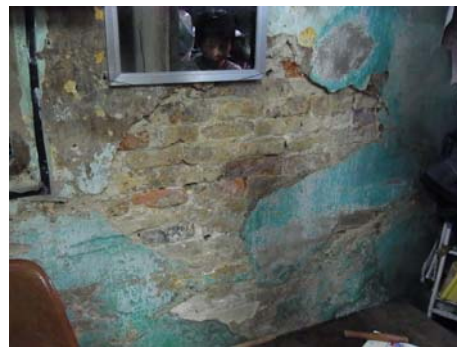
壁の劣化。表面に塗られたモルタルが剥がれ落ち、内部の煉瓦が表れている。2, 3年おきに塗り直すようにしても、間に合わない部分がある。

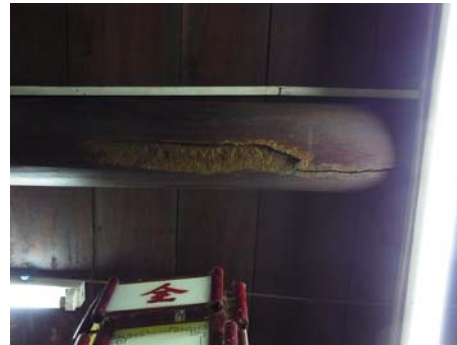
前家1階天井の根太に見られた虫食いによる腐朽。内部から劣化するため表面に現れた時には中は空洞である。

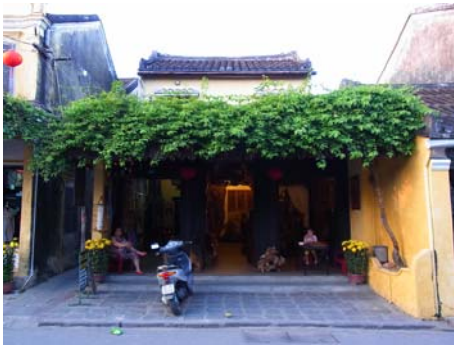
側壁はモルタル仕上げで開口部は木材を使用している。陰陽瓦で葺いた屋根根は修理基準に沿っている。

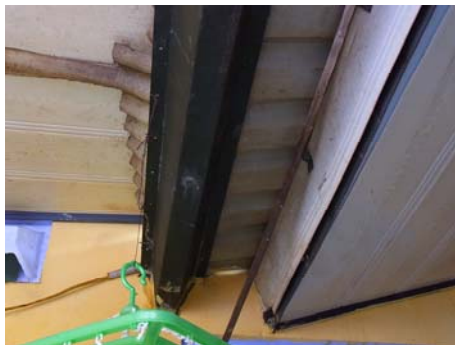
屋根の裏側にもプラスチックの板が張られている。雨漏りなどを防ぐためだと推測できる。

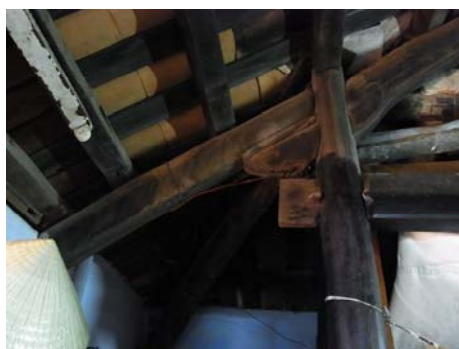
小屋組みの材の傷みが見られる。湿度が高く、雨の多い気候のためか。上部の材料が劣化している事例は少ないため、原因が不明。

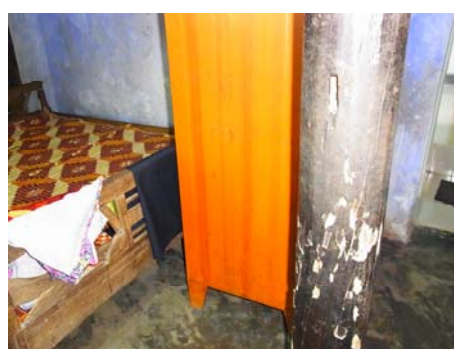
柱の表面が剥離している。床はコンクリートを敷かれ、居住者の利便性を高めている。

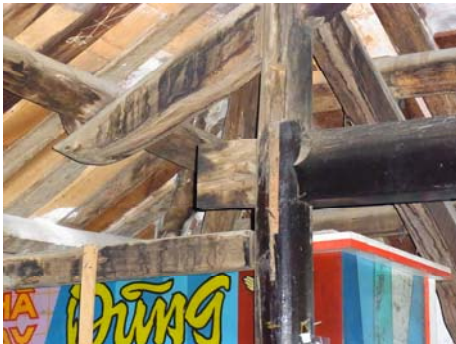
別の場所の下屋も、材料表面の劣化が著しい。ホイアン史跡管理事務所職員によると、数年おきに木部の表面を塗り直しているとあるが、1000 棟以上有る家屋の管理の手法は、基本的に所有者次第だといえる。

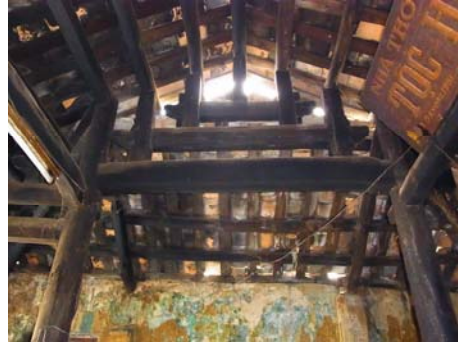
内部は天井を張らず、小屋組みが見える。壁面の劣化が激しく、湿気への対処が重要であることが分かる。

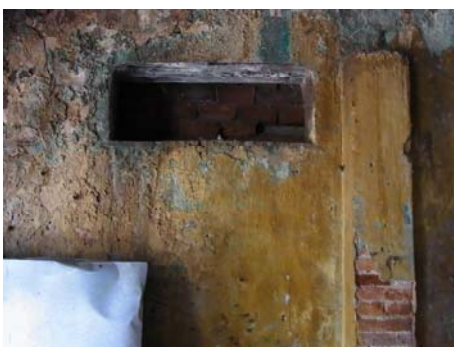
モルタルが剥離し煉瓦が見えるほど腐朽している。約10年でここまで劣化が進行するほど手入れをしていない、もしくは湿度が高いことが窺える。

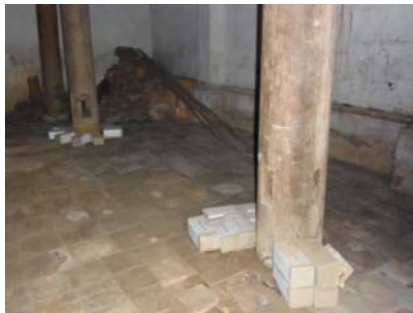
床は瓦を敷いているが剥がれて劣化している。柱下部には貫穴があり、かつて右の写真の様に空間が区切られていたことが窺える。

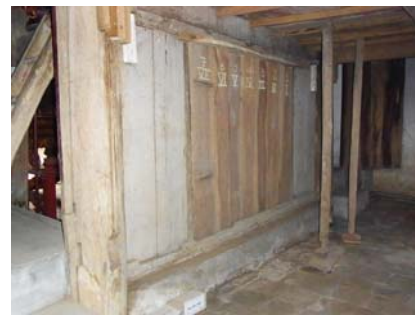
柱とは別に天井を支える棒が建ててある。劣化が進んでいるが補修が間に合わない。

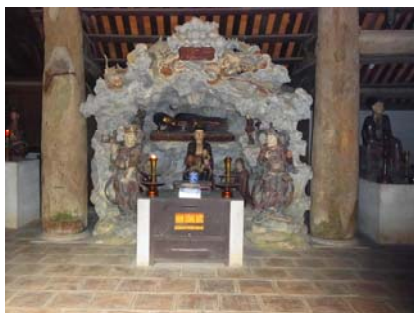
本尊が置かれている。両側の柱の修理や本尊周りの装飾なども経年変化が材料の表面の風食からわかる。

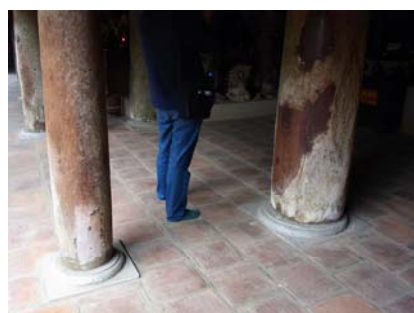
柱下部に色の対価や表面の剥離が見られる。

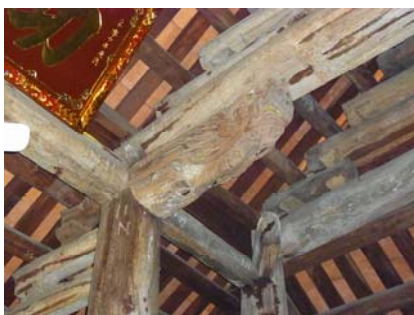
部材表面が剥離し、白木になっていったことがわかる。

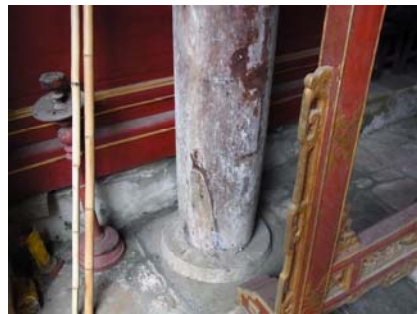
柱下部に埋めがある。全体的に表面の劣化が進行している。

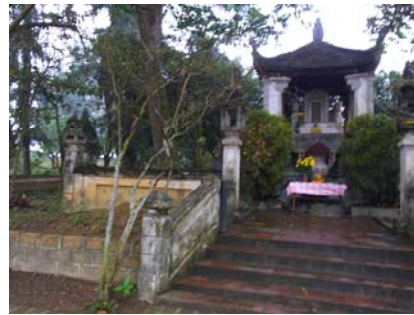
正面左側。階段手すりや門柱下部が黒く腐食している。

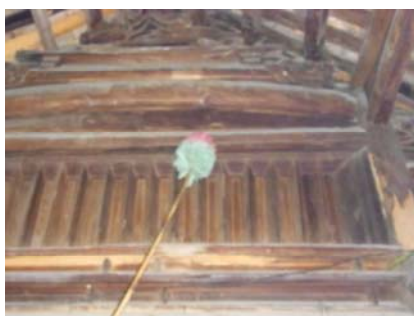
主室の小屋組み。桁の一部が白いのは、腐朽により表面が剥がれているため。

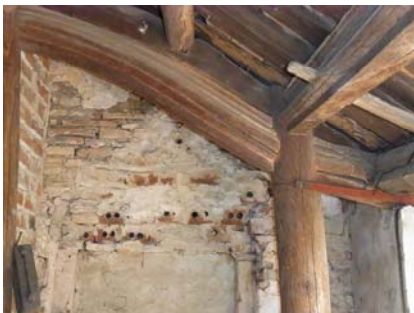
側室横の壁際の垂木は部材ごと取り替えられている。後の煉瓦が積まれた壁は劣化が進んでいる。

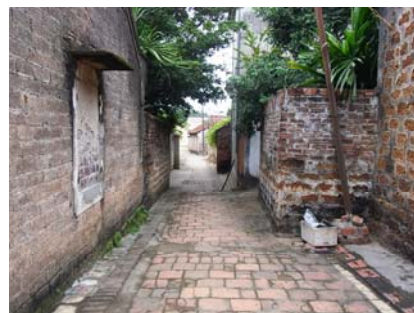
周辺の道路。下は瓦が敷かれ、壁は煉瓦が積まれている。

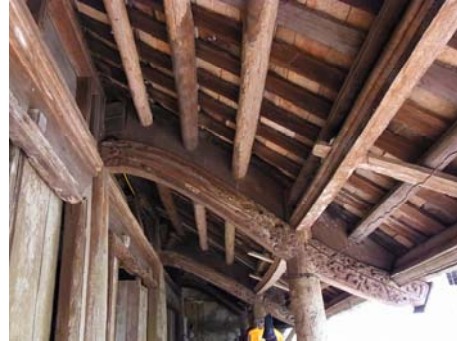
主屋庇。桁が劣化により表面が剥離していることがわかる。

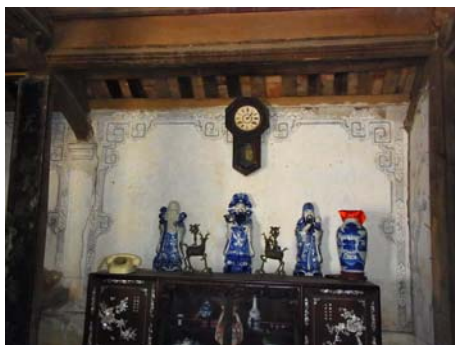
主屋主室の後側、壁に装飾が描かれている。本来は木材を使用して作られるところを絵画で代用している。

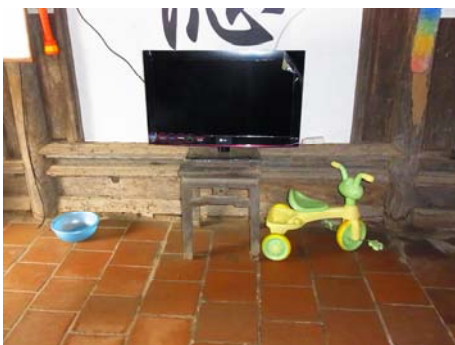
主屋の主室の床材。柱の表面が剥離し劣化していることが分かる。

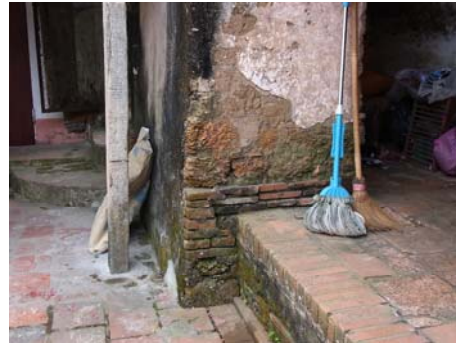
主屋の壁はモルタルで仕上げられているが劣化して煉瓦が見えている。
